南京市溧水经济开发区宝塔路与马场路交叉口地块  
土壤污染状况调查报告

委托单位：南京溧水经济开发区管理委员会

编制单位：化学工业岩土工程有限公司

二〇二〇年六月

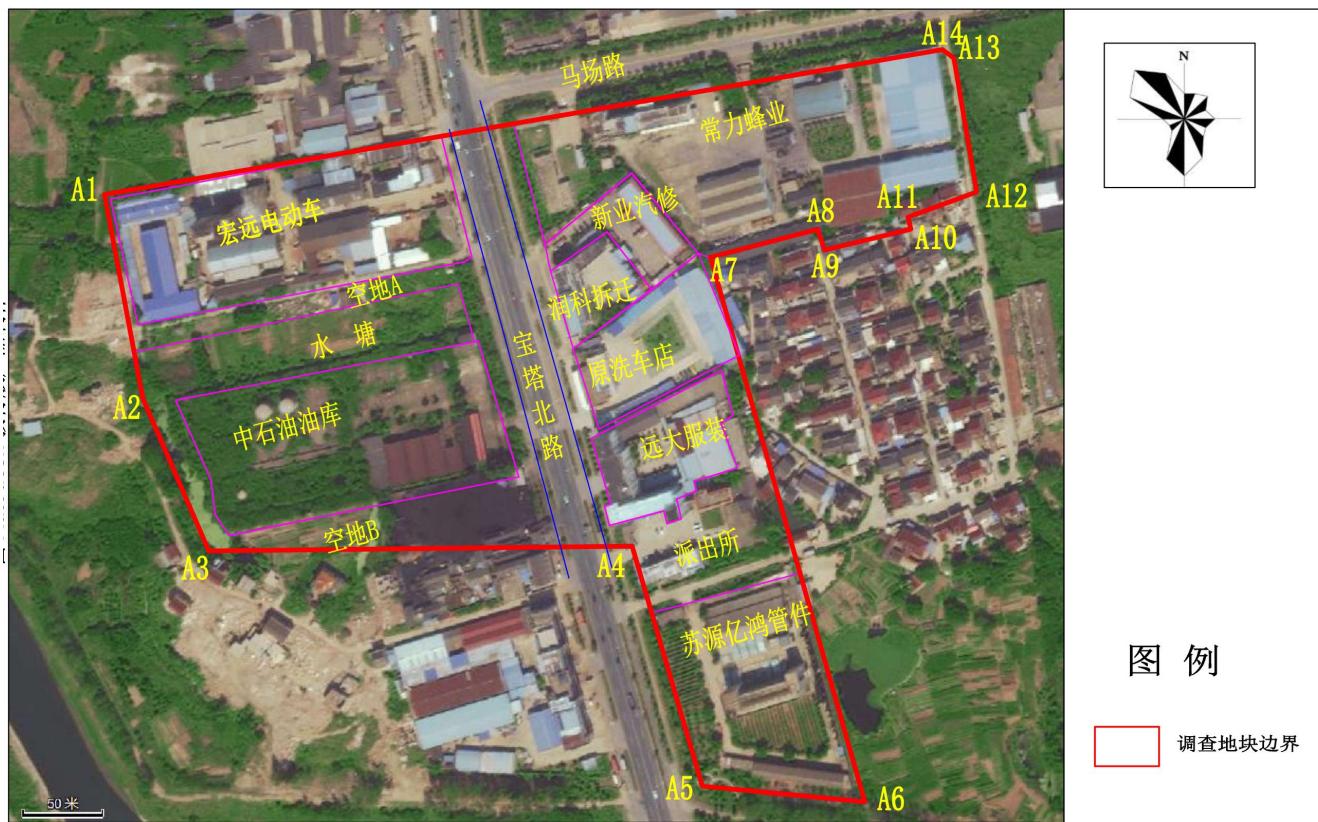
图 1-2 本次调查地块范围及拐点标注

项目实施地点位于南京市溧水经济开发区宝塔路与马场路交叉口，地块分布在宝塔北路东西两侧，东侧分布有南京常力蜂业有限公司、溧水区新业汽车修理厂、南京润科房屋拆迁有限公司、原洗车店、原远大服装厂、溧水开发区派出所、原南京苏源亿鸿管件有限公司，西侧分布有原宏远电动车厂、中石油油库，以及部分水塘和空地。地块总占地面积约 183.2 亩，地理中心坐标为：经度  $119^{\circ}0'52.98"E$ ，纬度  $31^{\circ}40'14.98"N$ 。具体地理位置见图 1-1，地块范围（红线范围内）及地块各拐点标注见图 1-2，拐点对应坐标见表 1-3。

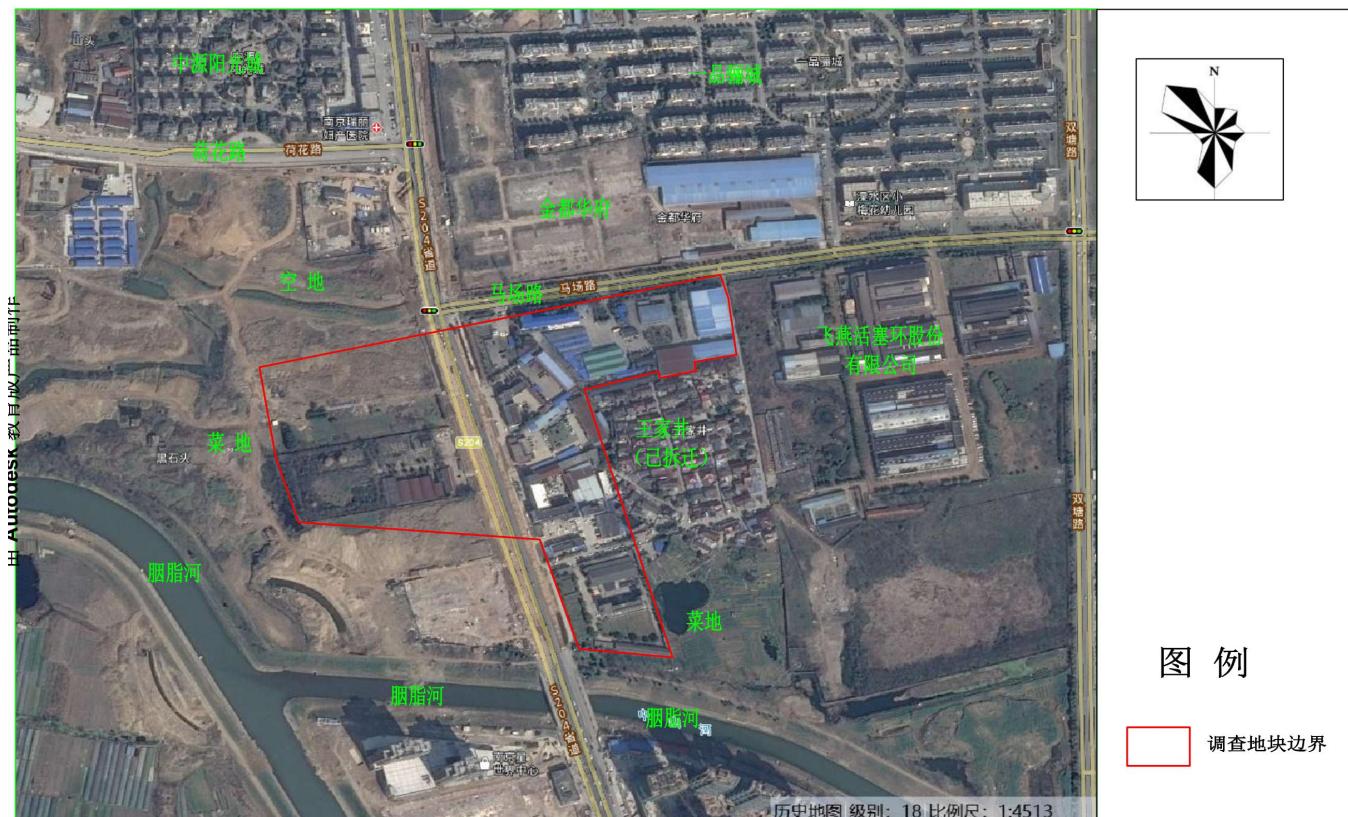
图 1-3 本次调查地块周边环境

地块四至范围为：宝塔北路东侧地块北至马场路，宝塔北路西侧地块北侧为空地，空地北侧为荷花路道路；地块南侧紧邻胭脂河；地块东侧为南京飞燕活塞环股份有限公司、王家井（已拆迁）和农田；地块西侧为农田。场地四至范围见图 1-3。
